**PROGRAM PRAC KONSERWATORSKICH
AMBONYW KOŚCIELE PARAFIALNYM
PW. NAJŚWIĘTSZEWEGO SERCA PANA JEZUSA
W TOMASZOWIE LUBELSKIM**

Autor programu prac konserwatorskich:
mgr Danuta Majewska – konserwator Dziel Sztuki

Kraków 2023

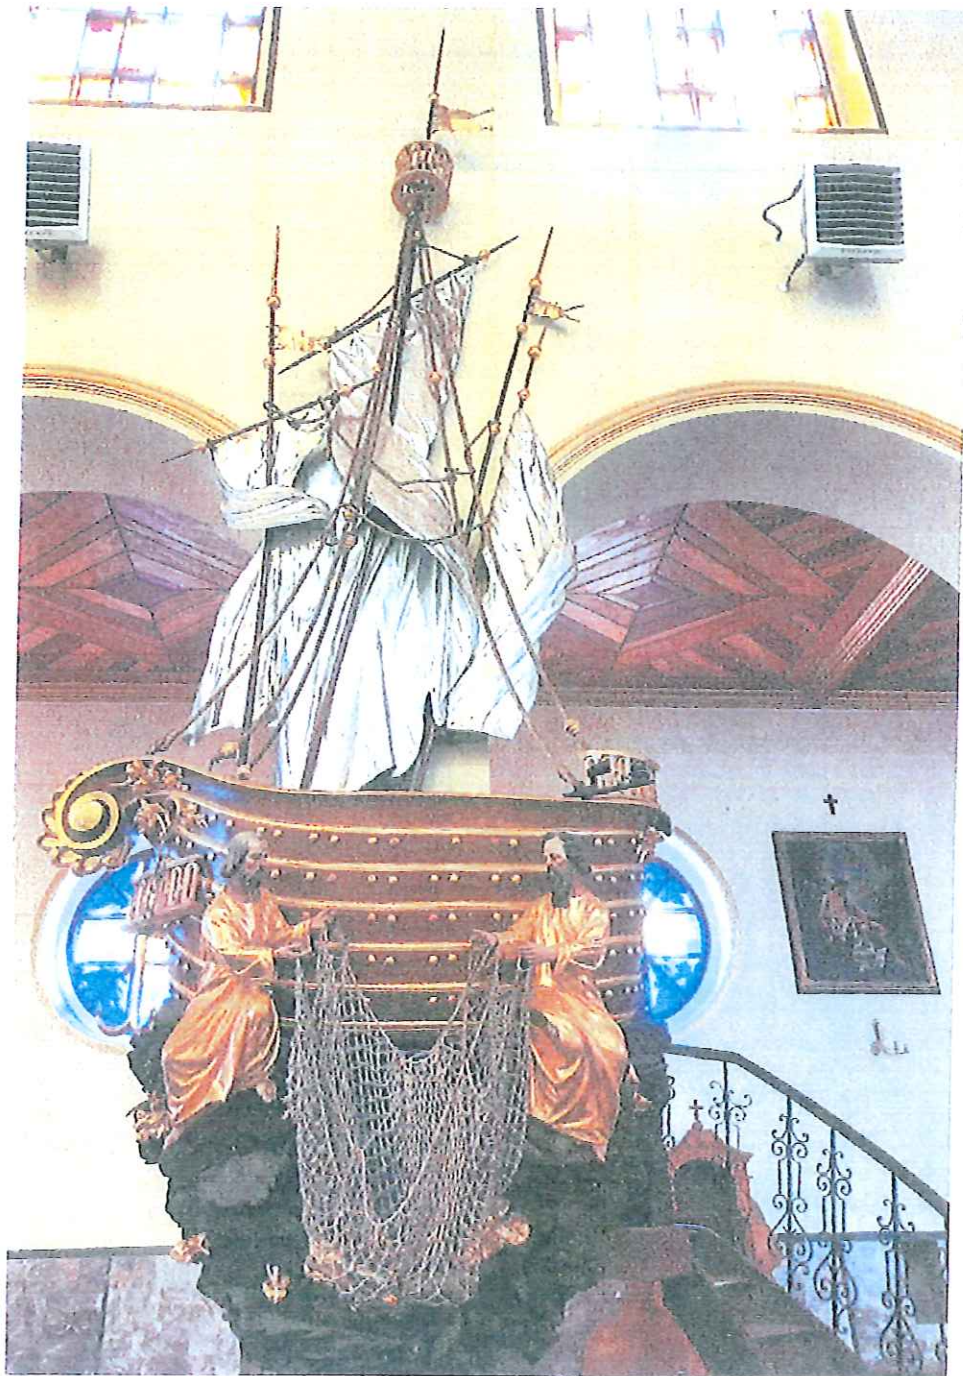
Ambona w kościele parafialnym pw. Najświętszego Serca Pana Jezusa w Tomaszowie Lubelskim, XIX/XX w., stan przed konserwacją, fot. S. Makara, 2023

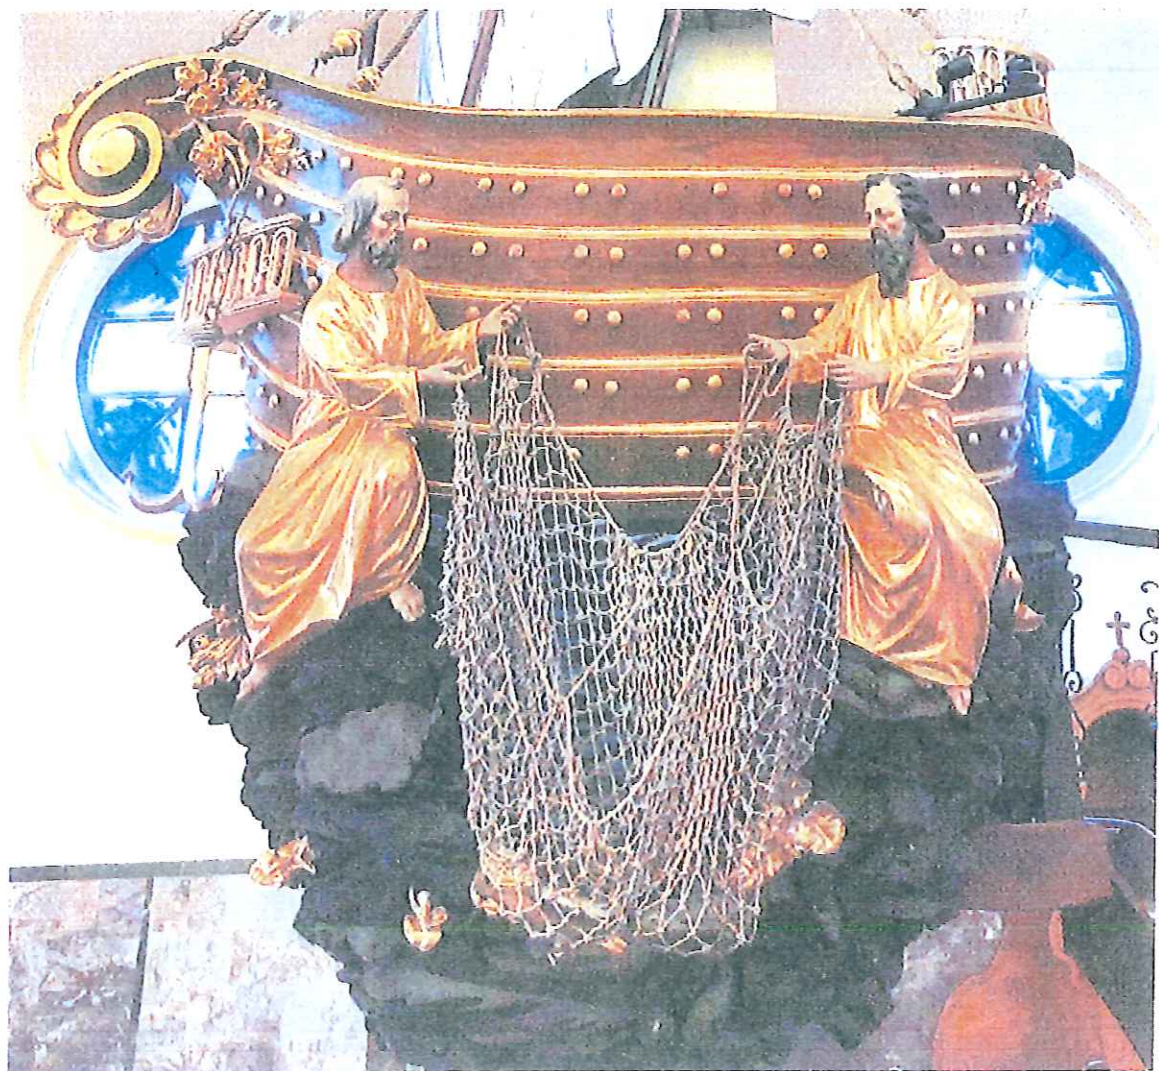
Ambona w kościele parafialnym pw. Najświętszego Serca Pana Jezusa w Tomaszowie Lubelskim, XIX/XX w., stan przed konserwacją, fot. S. Makara, 2023

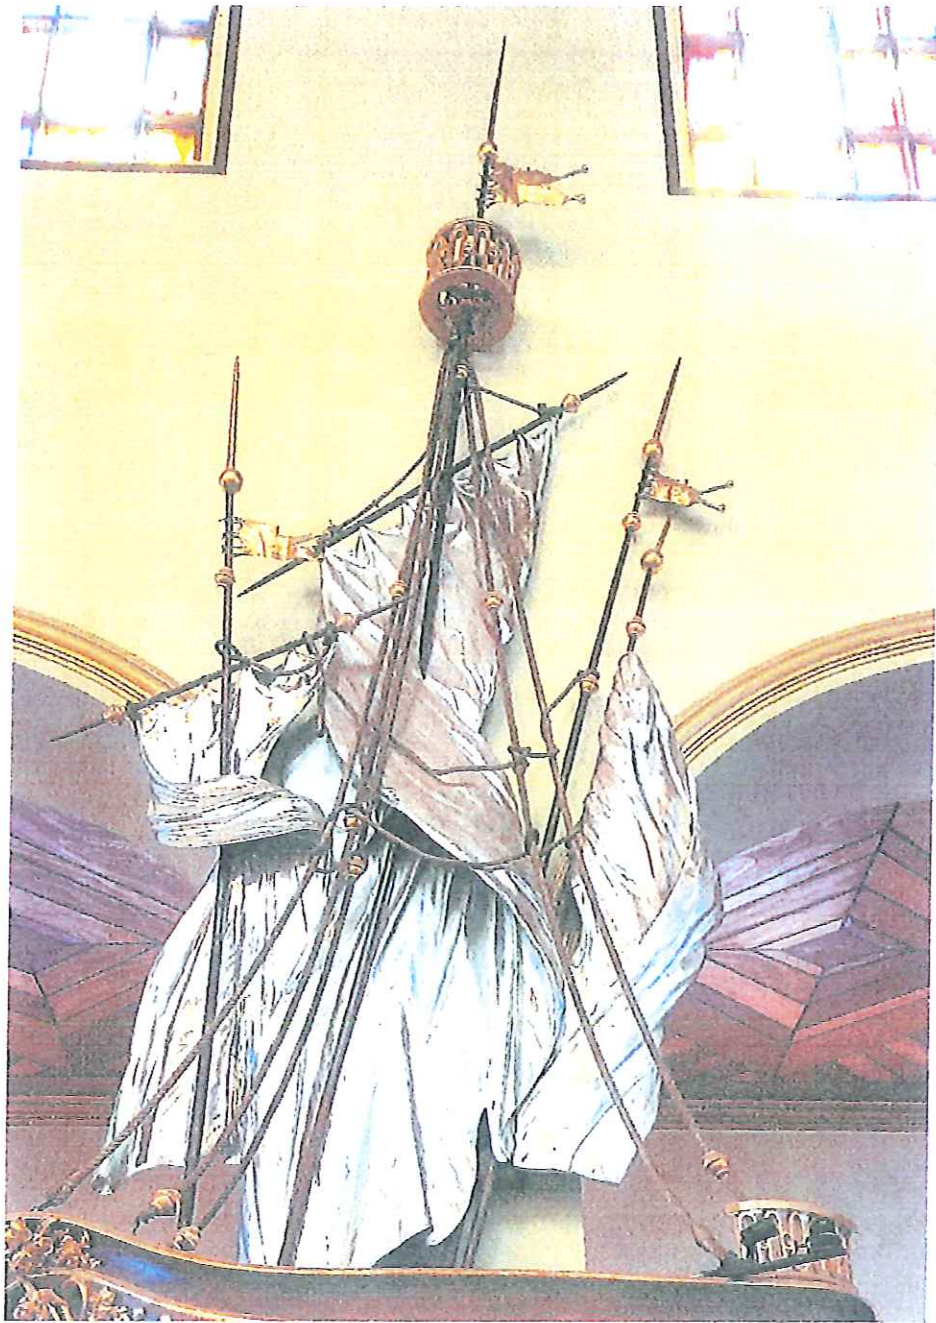
Ambona w kościele parafialnym pw. Najświętszego Serca Pana Jezusa w Tomaszowie Lubelskim, XIX/XX w., stan przed konserwacją, fot. S. Makara, 2023

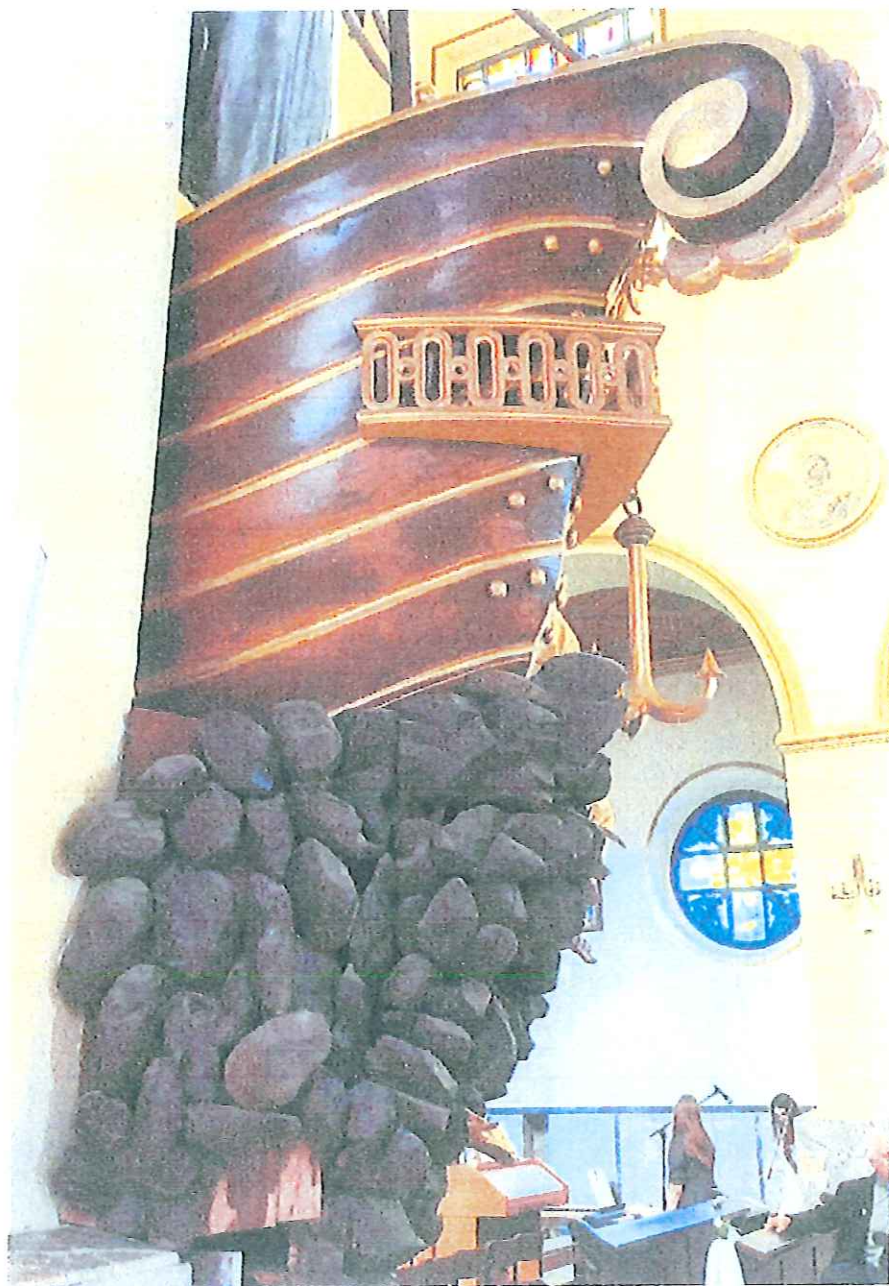
Ambona w kościele parafialnym pw. Najświętszego Serca Pana Jezusa w Tomaszowie Lubelskim, XIX/XX w., stan przed konserwacją, fot. S. Makara, 2023

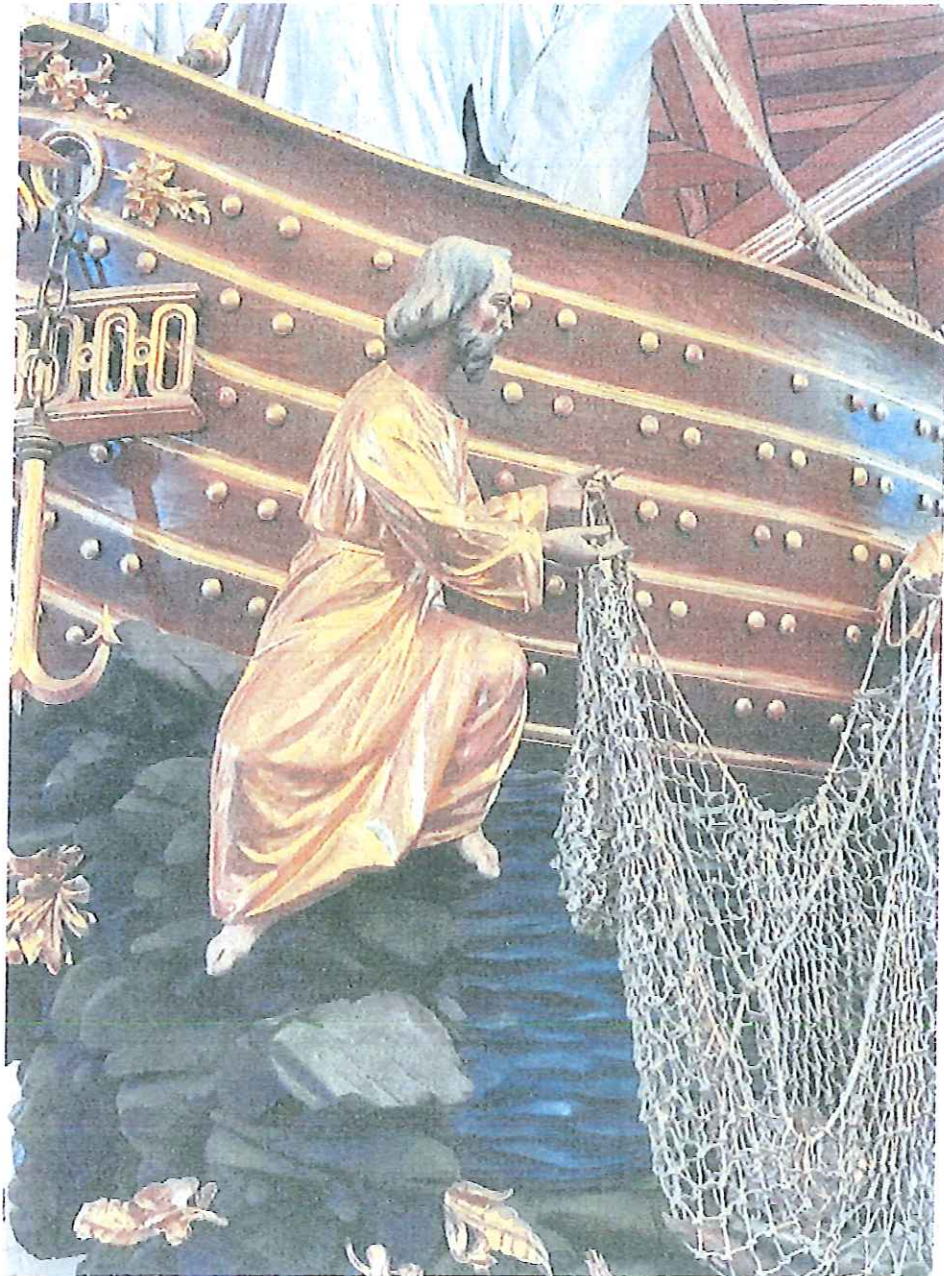
Ambona w kościele parafialnym pw. Najświętszego Serca Pana Jezusa w Tomaszowie Lubelskim, XIX/XX w., stan przed konserwacją, fot. S. Makara, 2023

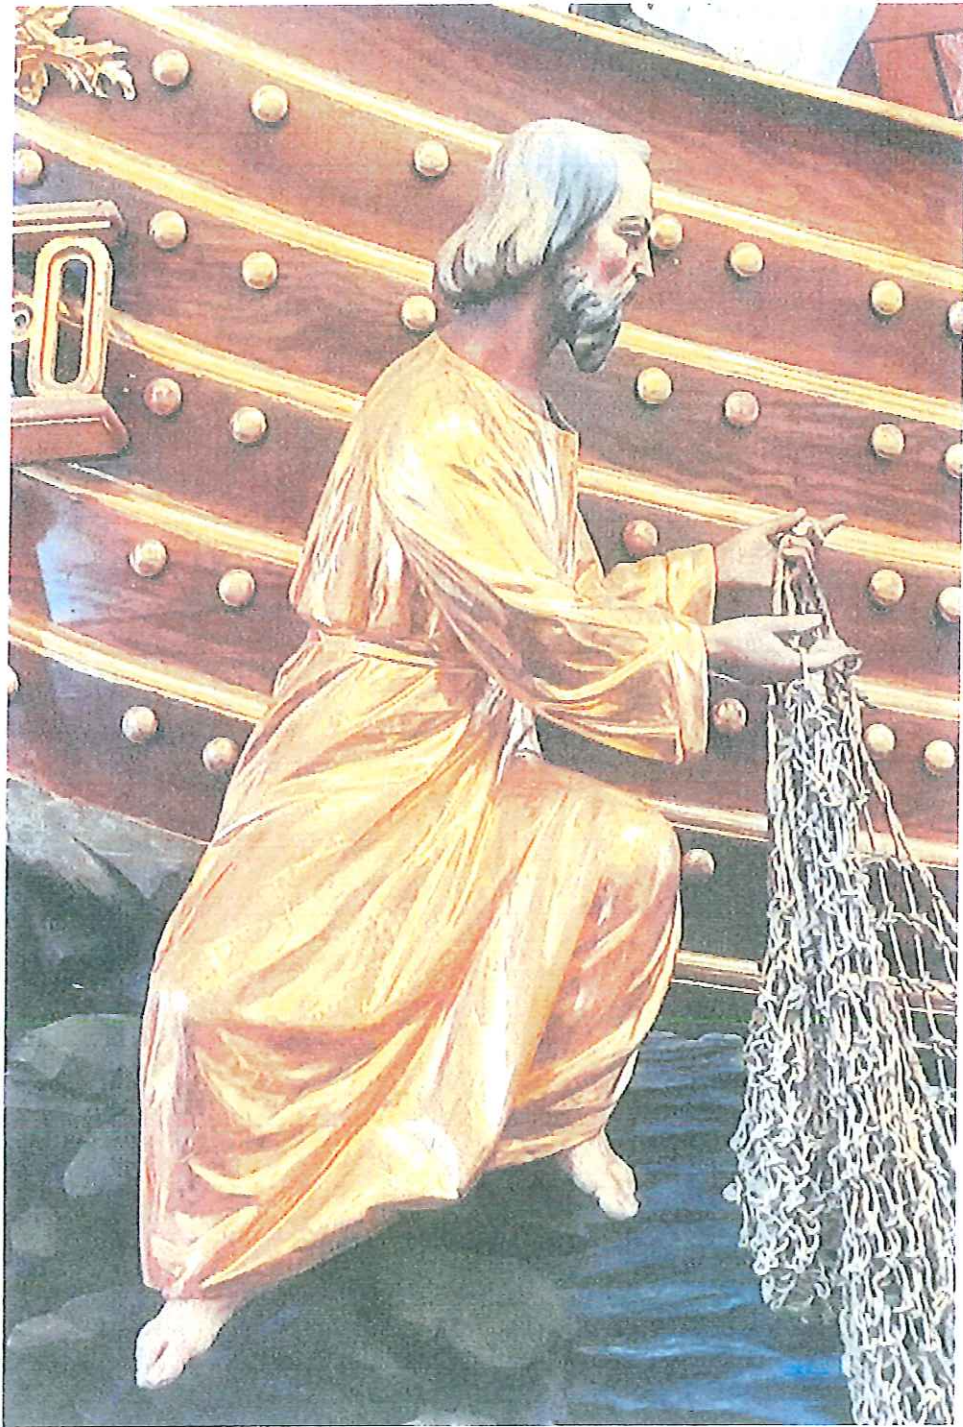
Ambona w kościele parafialnym pw. Najświętszego Serca Pana Jezusa w Tomaszowie Lubelskim, XIX/XX w., stan przed konserwacją, fot. S. Makara, 2023

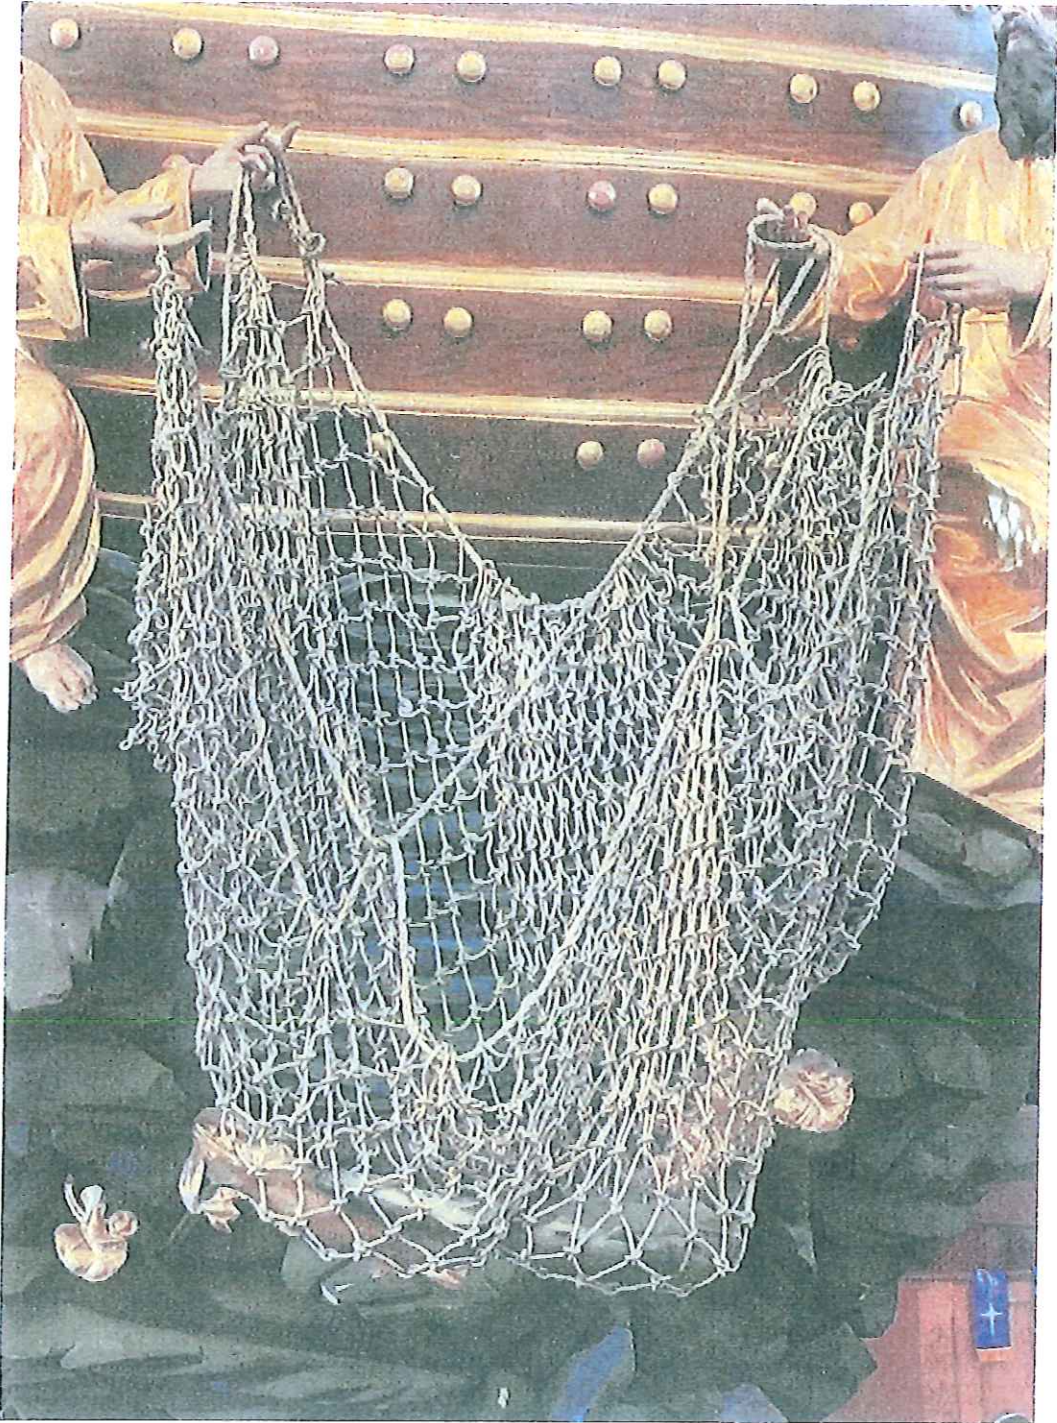
Ambona w kościele parafialnym pw. Najświętszego Serca Pana Jezusa w Tomaszowie Lubelskim, XIX/XX w., stan przed konserwacją, fot. S. Makara, 2023

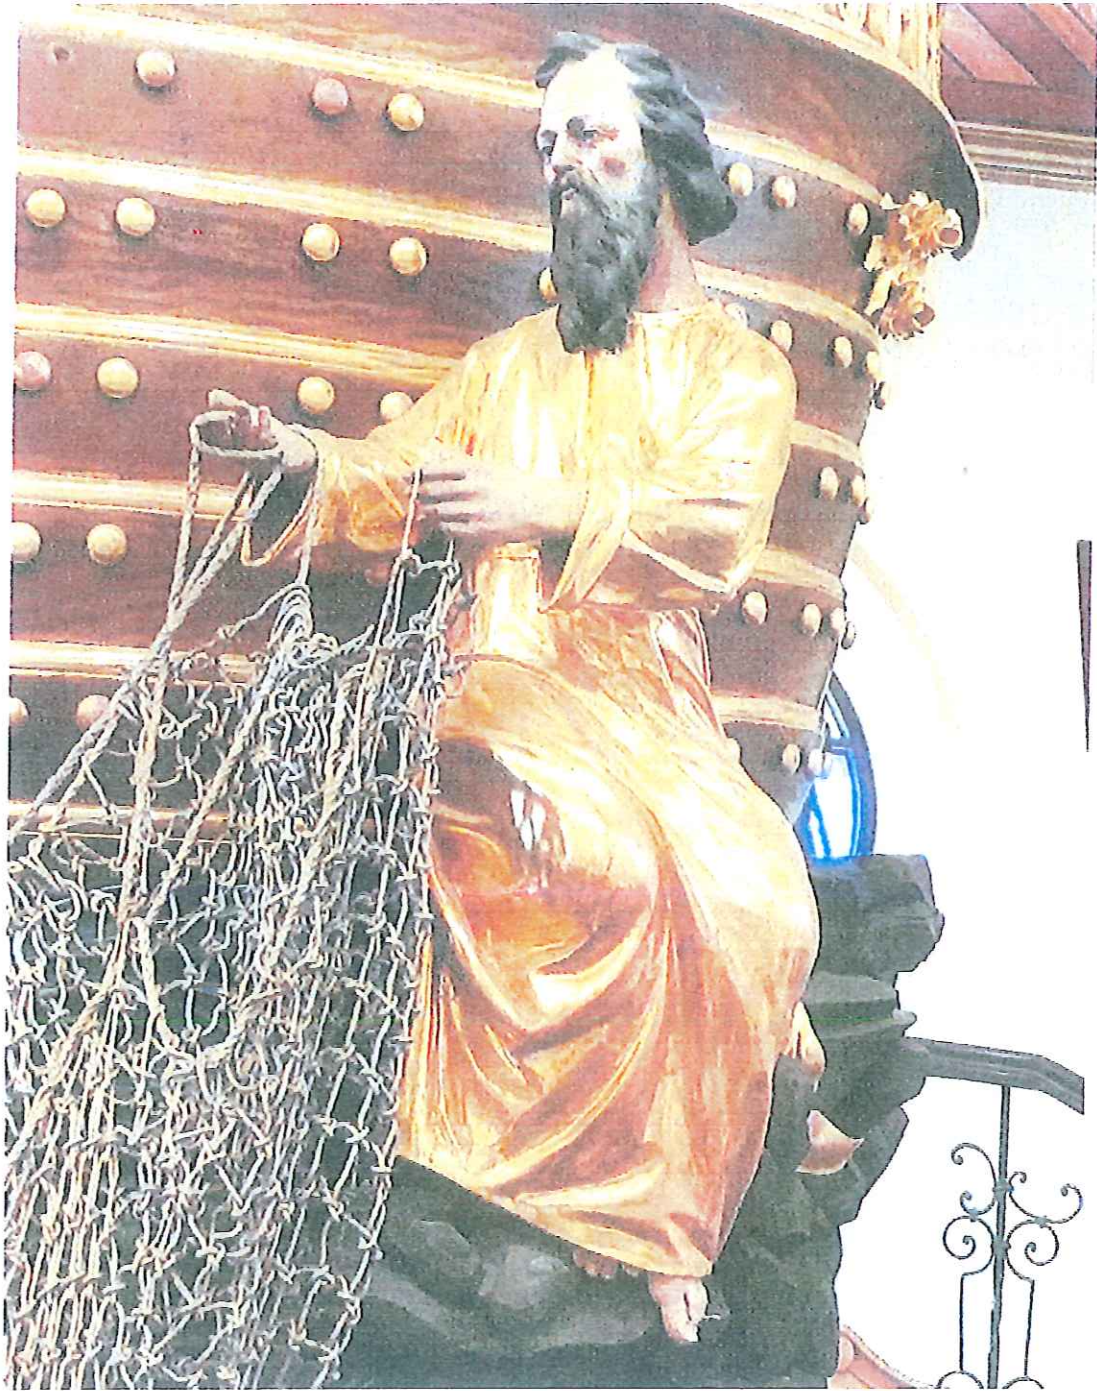
Ambona w kościele parafialnym pw. Najświętszego Serca Pana Jezusa w Tomaszowie Lubelskim, XIX/XX w., stan przed konserwacją, fot. S. Makara, 2023

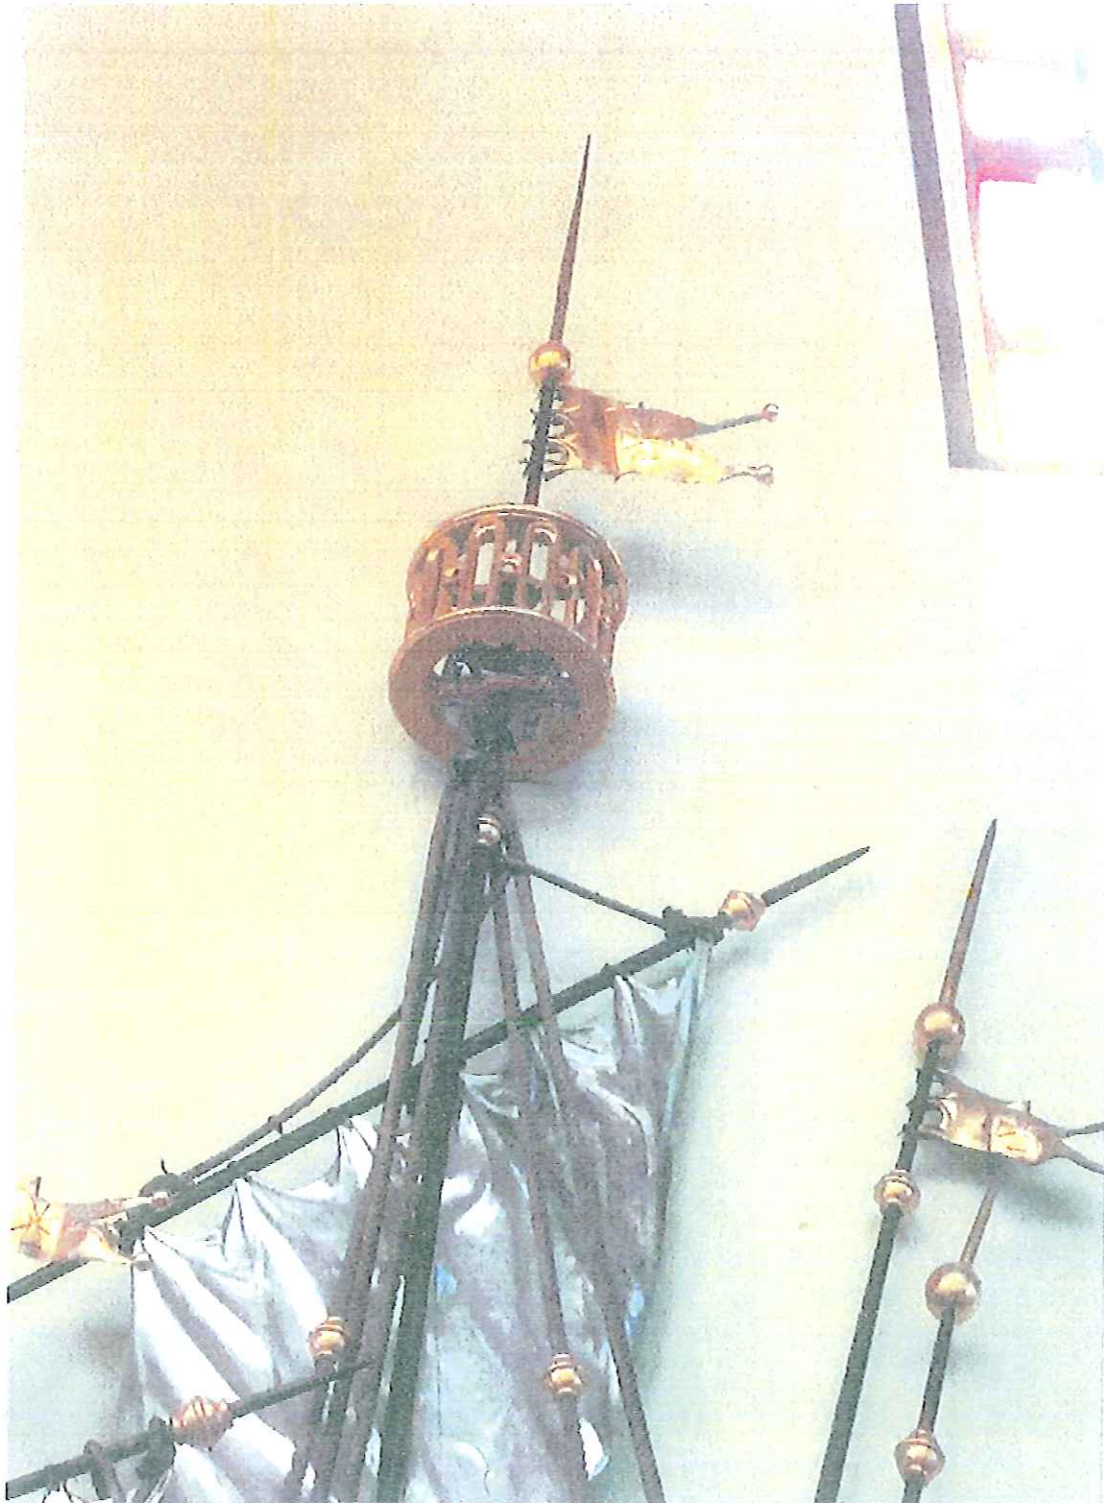
Ambona w kościele parafialnym pw. Najświętszego Serca Pana Jezusa w Tomaszowie Lubelskim, XIX/XX w., stan przed konserwacją, fot. S. Makara, 2023
